KÖZÚTI KÖZLEKEDÉS – TEHERGÉPJÁRMŰTŰZEK

Osztályozás – 853 eset

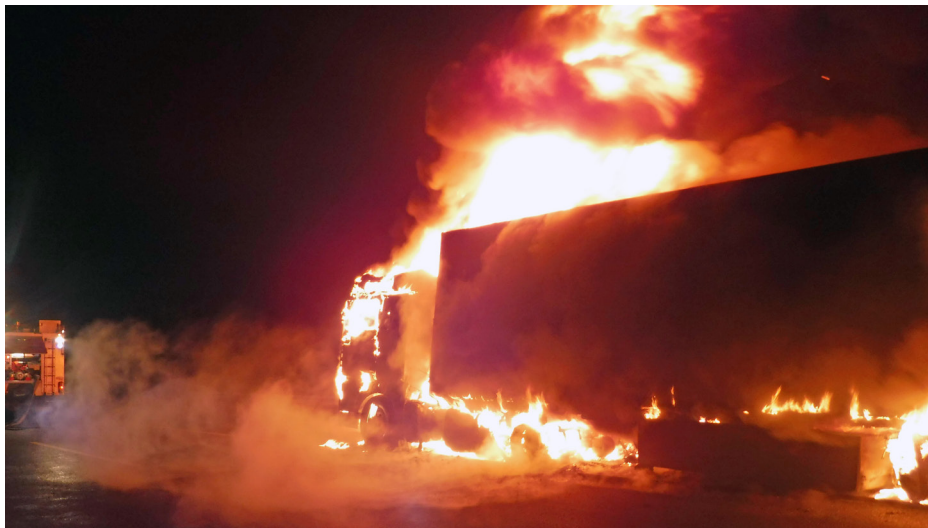
Lángoló kamion

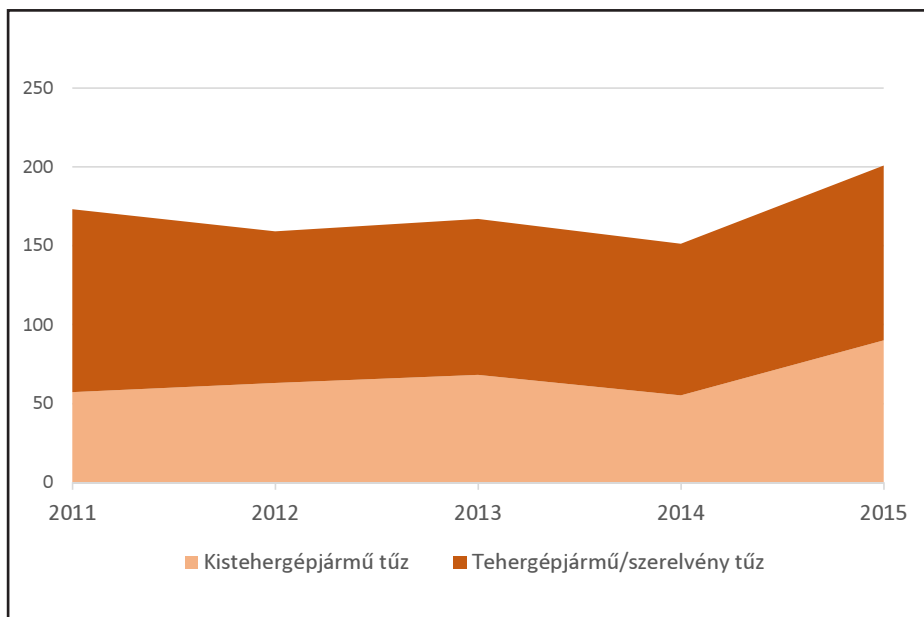
Tehergépjármű-tüzek

Amennyiben a vontató járműnél keletkezett a tűz, abban az esetben a keletkezési helyek arányai hasonlítottak a kistehergépjárművekéhez. Itt is döntő többségében a motortér környezete lett megjelölve keletkezési helyként, majd ezt követték az elektromos meghibásodások és a fékkel/kerékkel kapcsolatba hozható keletkezési okok. Megfigyelhető volt, hogy amíg a kistehergépjárműveknél szinte elenyésző számú fékkel és kerékkel kapcsolatba hozható tüzeset történt, ugyanezen okból a tehergépjárműveknél már lényegesen nagyobb számokat lehetett kigyűjteni. Mivel ebben a kategóriában kivétel nélkül elkülönül a vezetőfülke és a raktér, így a tűz sok esetben vagy csak a vontató járművet, vagy csak a vontatmányt érintette. A pótkocsis vagy a félpótkocsis szerelvényeknél azonban meglepően nagy arányban jelentek meg a fékszerkezettel, kerékkel összefüggésbe hozható tüzek.

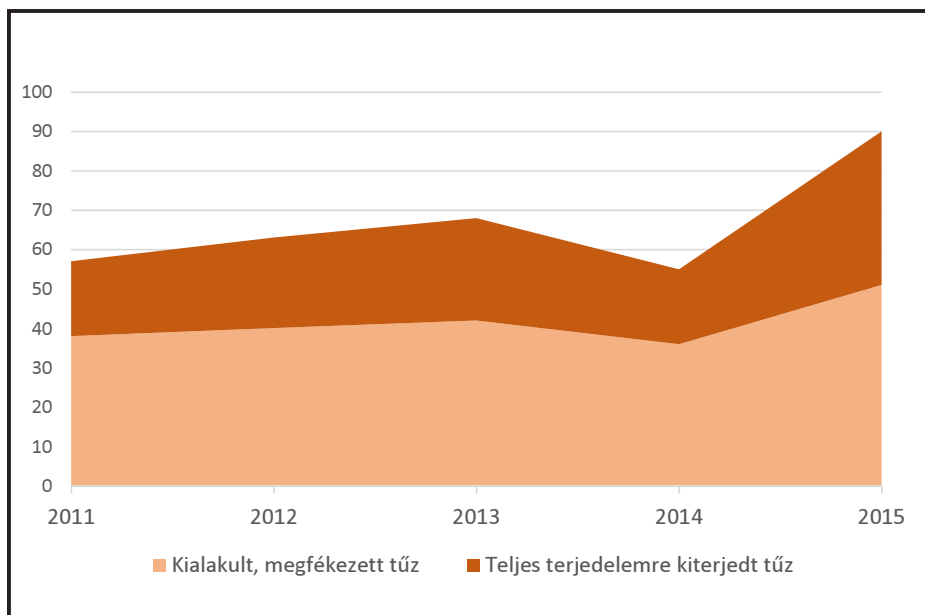
A kistehergépjárműveknél, kisáruszállítóknál a tüzek keletkezési helyeként szinte pontosan 50%-ban a motortér volt megjelölve. A motortérben keletkezett tüzek a járművek felépítésből adódóan a vezetőfülkére és onnan a raktérre, ezáltal a rakományra is aránylag könnyen át tudtak terjedni, ezzel okozva a jármű teljes megsemmisülését. A fennmaradó 50%-ban megközelítőleg egyenlő arányban volt megjelölve a műszerfal, a raktér, az akkumulátor környezete, valamint az ismeretlenként meghatározott tüzesetek. A vizsgált kistehergépjárművek tüzesetei tekintetében a tüzek 37,6%-ban a jármű teljes egészét érintette a tűz, ami jelentősnek értékelhető. Azokban az esetekben, ahol a jármű teljes terjedelmében égett vagy megsemmisült, nem volt lehetőség a keletkezési hely meghatározására, ezeknél az eseteknél a keletkezési hely ismeretlenként lett feldolgozva. A mai jogszabályi

Kistehergépjármű tüzek

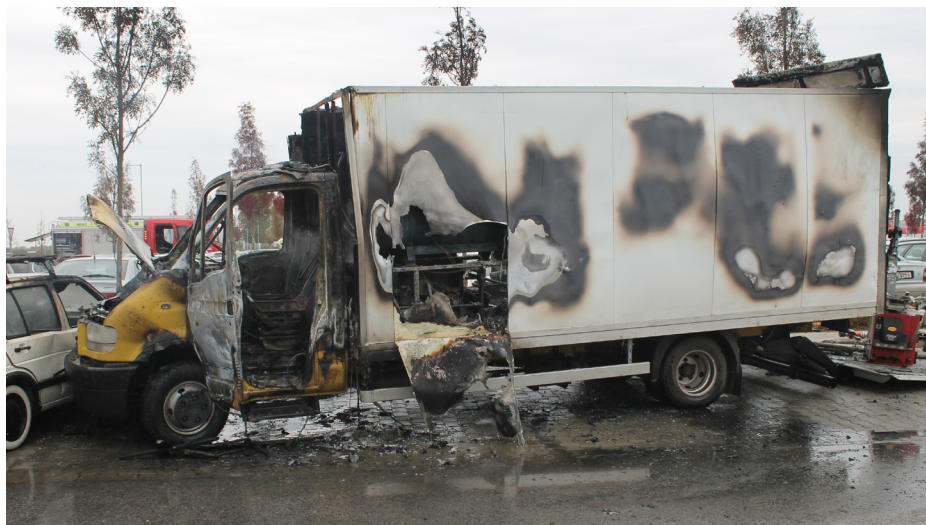
Az ilyen fajta tüzek jellemzően vagy a kerékcsapágyak felmelegedéséből, vagy a fékbetétek üzemszerűtől eltérő súrlódásából adódtak. Ez a súrlódás akár izzásig is képes felhevíteni a kerékagyat. Ez a hőmérséklet már bőven elegendő a gumiköpeny meggyulladásához. Amennyiben kisebb a felmelegedés, a kerékagy hőmérséklet növekedése során a gumiköpenyben is megnövekszik a levegő nyomása. Ez gyakran defekthez is képes vezetni. Sok olyan eset fordult elő, amikor a jármű defektet követően gyulladt ki. A felmelegedett gumiköpeny a defektet követően a felni súrlódásából adódóan tovább melegszik és könnyen a gumi kigyulladását is képes előidézni. Ezt követően a gépkocsivezetők nagy része azonnal félreáll a járművel, így a menetszél okozta hűtő hatása is megszűnik, és a tűz azonnal terjedni tud függőleges irányban a raktér felé. (Akadnak olyan speditőr cégek, amelyek

Kistehergépjármű tűz után
