Napelempanelek – Hogyan viselkednek tűzhatására?

Rescue Security & Safety VII. ütem
Magyar Tűzoltó Szövetség

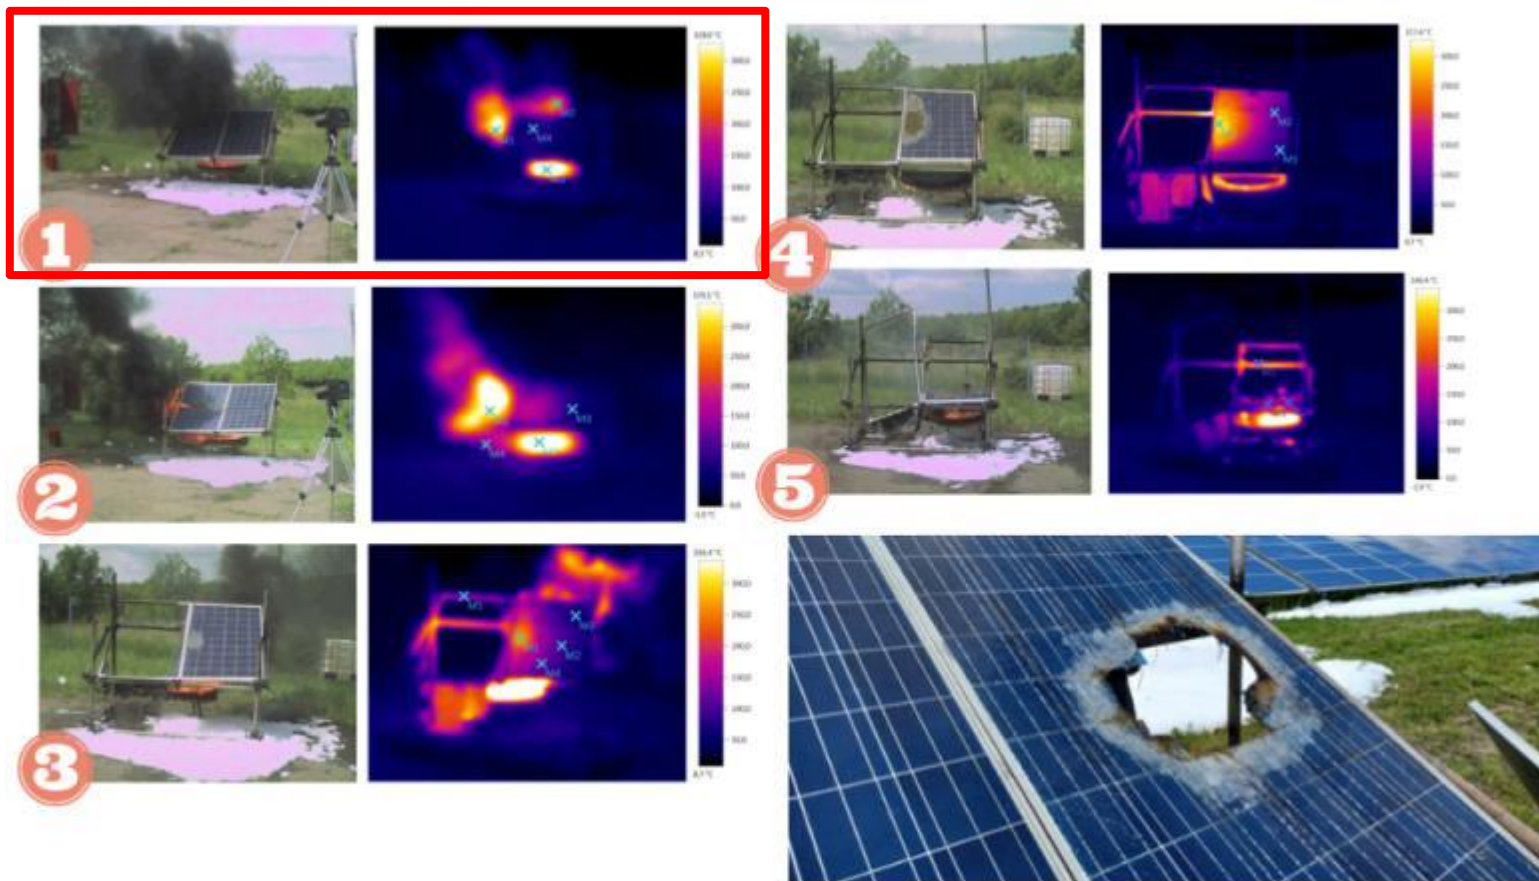
1. Kísérlet során tálcátüzet alkalmaztak. Két panelt használtak, melyből az egyik ép, a másik sérült (pókhálós szerkezetű) felületű volt.

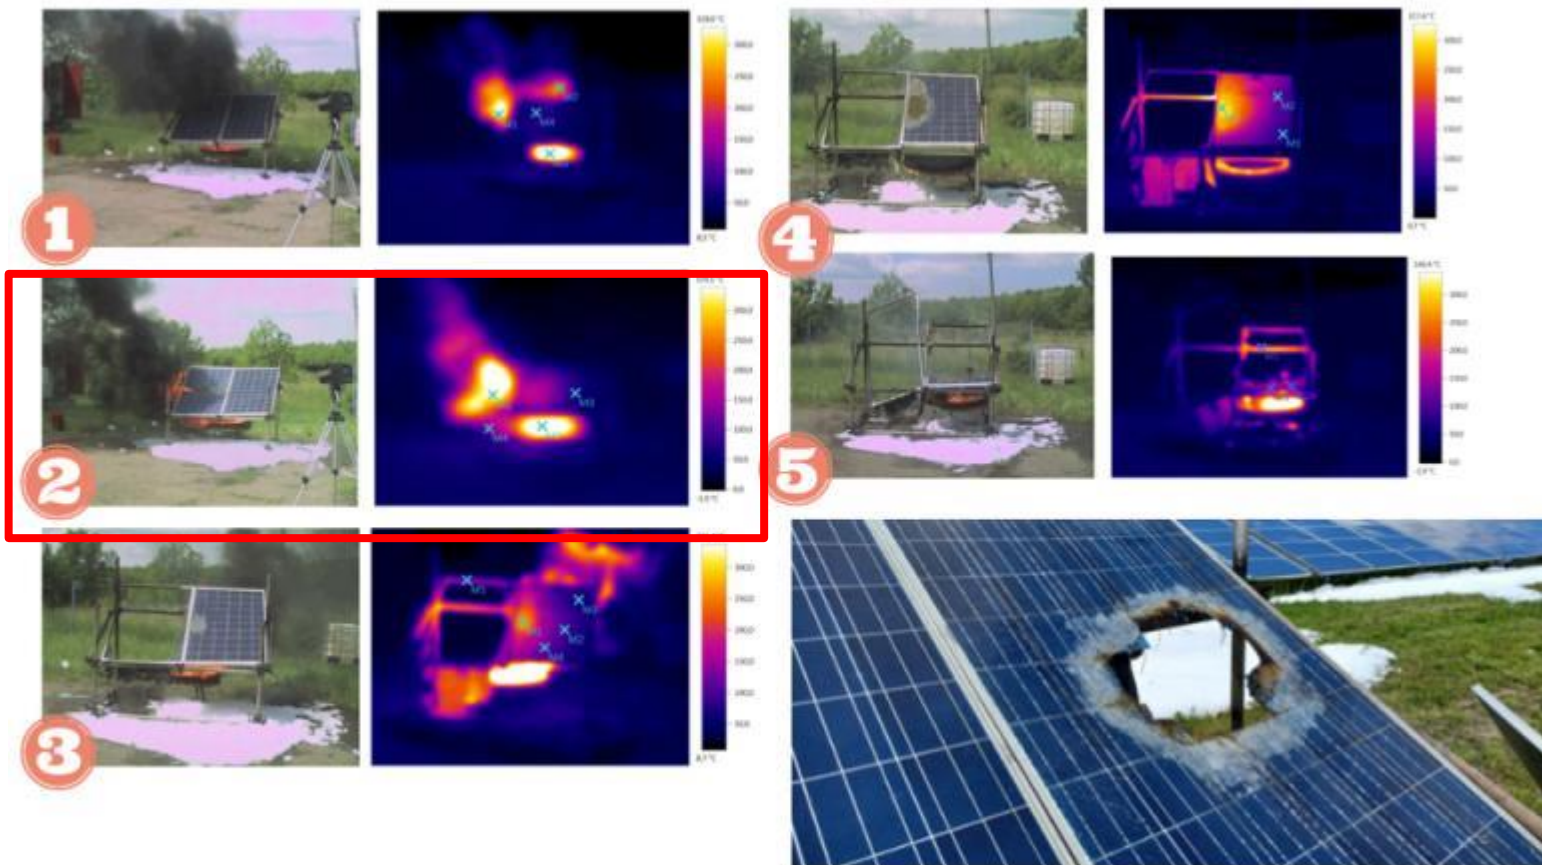
2. A hőkamera felvételén jól látható, hogy a baloldalon elhelyezett sérült szerkezetű napelem kevésbé bírt ellenállni a hőterhelésnek.

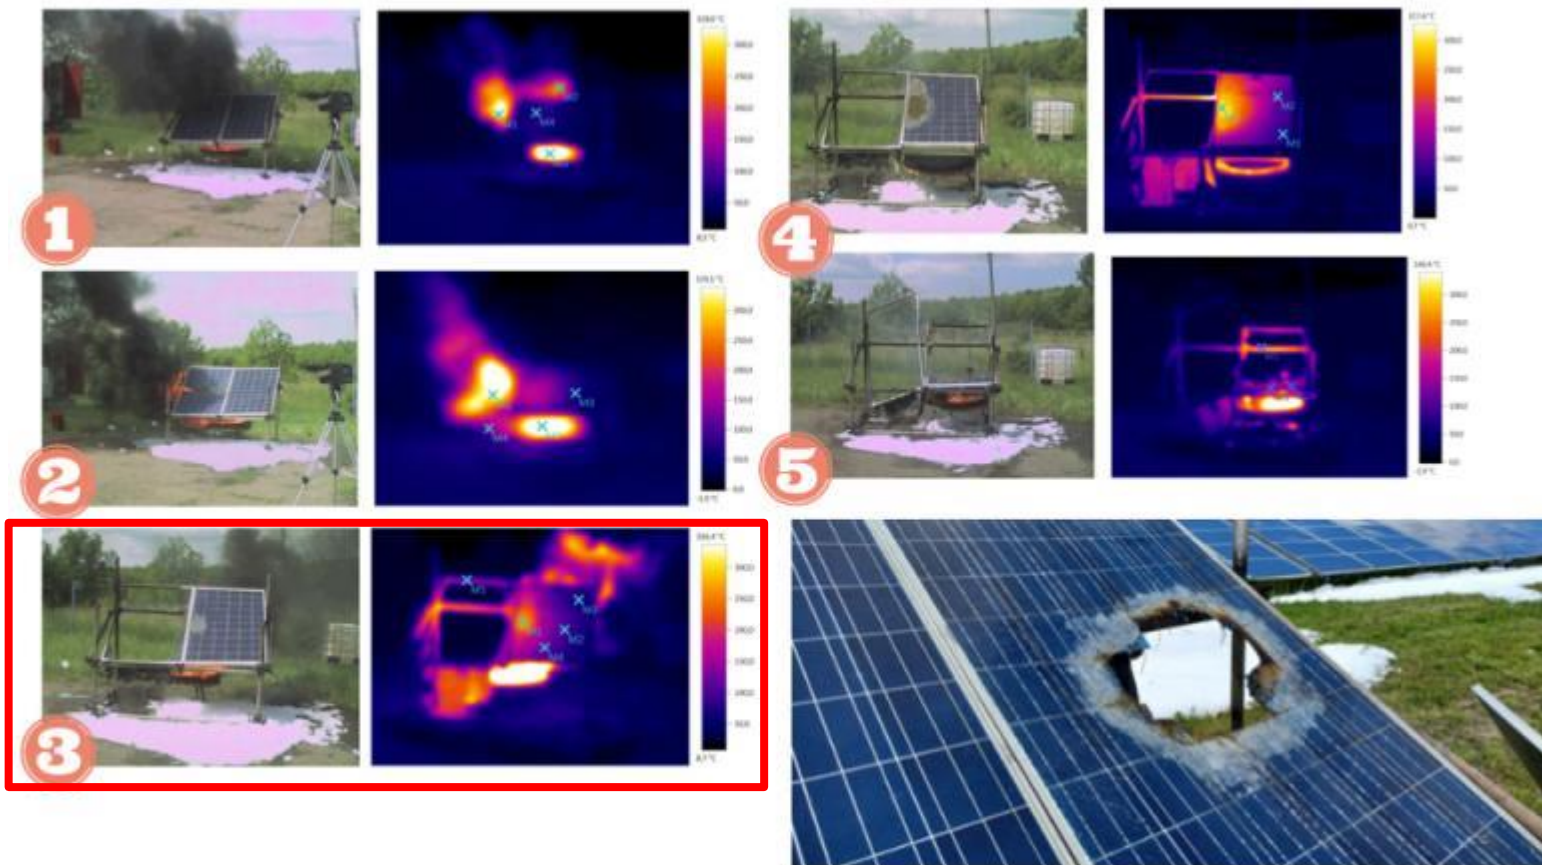
3. A baloldali panelen jól látható az átégés helye. Az átégés a sérült felületű panel kb.: 150 °C hőmérsékletnél történt. Jobb oldali panel nem sérült, tovább bírta a hőterhelést.

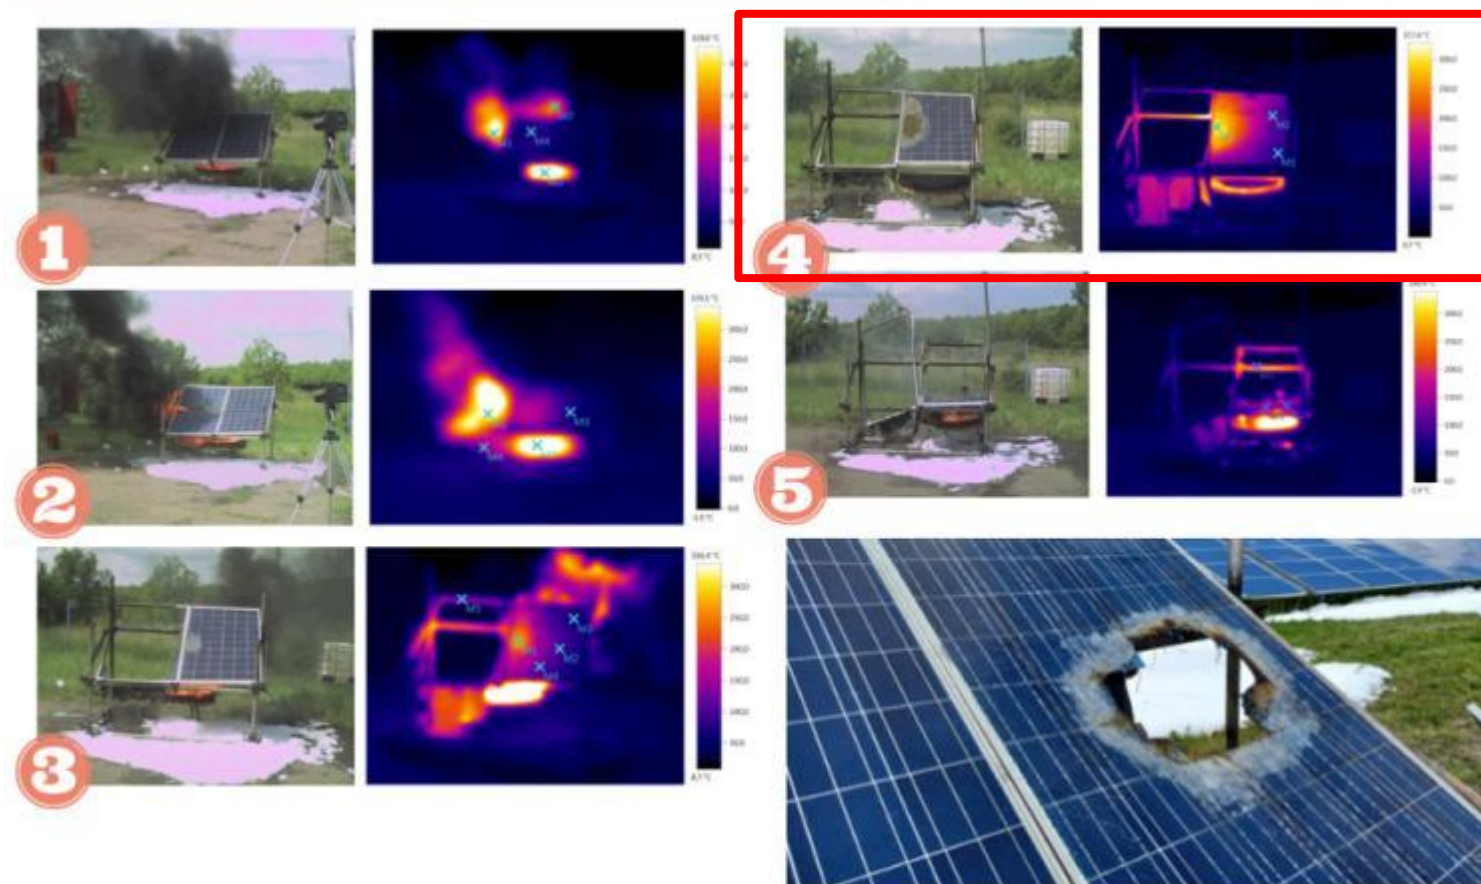
4. Az ép felületű panel jobban ellenállt a tűz terjedésének, de már 300 °C környékén megkezdődött a napelemek fizikai károsodása. Ezt igazolja az M1 ponton mért hőmérséklet (267,8 °C).

Az átégés a törött panelnél 150 °C, a sérülésmentes panelnél 500 °C hőmérsékletnél következett be.

Látható, hogy a fizikai sérülést szenvedett panel hőmérséklet emelkedésnek kitett felülete, kevésbé állt ellen az emelkedő hőhatásnak.

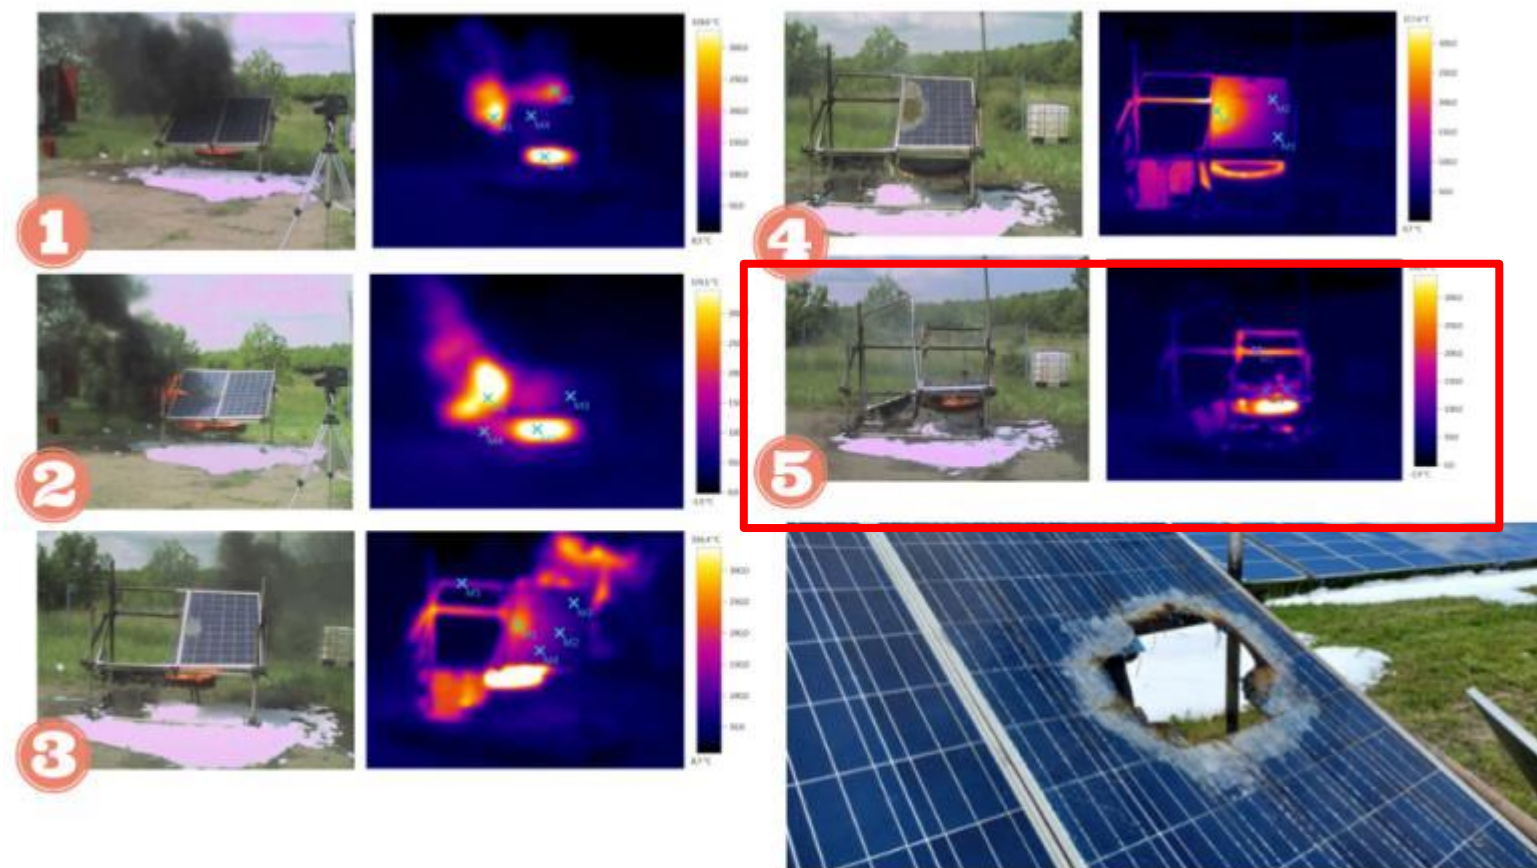
5. A sérülésmentes panel teljes összeomlása 500 °C körül történt, akkor teljesen összeroskadt és megsemmisült. A leeső részek táplálták a tüzet. A napelemek stabilitását és rögzítését szolgáló fémkeret a magas hőmérséklet ellenére sem károsodott, csak csekély mértékben deformálódott.
