AZ ÉVTIZED TŰZESETE BUDAPESTEN

Tűzeseteket bemutató sorozatunk keretében a Budapest VI. ker. Andrássy út 83-85. alatti, 2014. július 15-én bekövetkezett tűzesetet dolgozzuk fel.

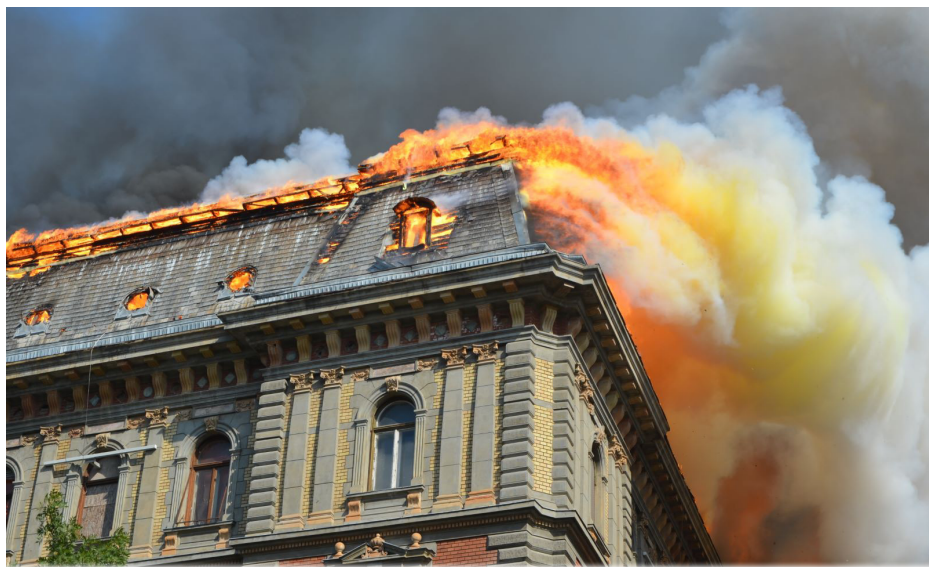
A lángoló épület

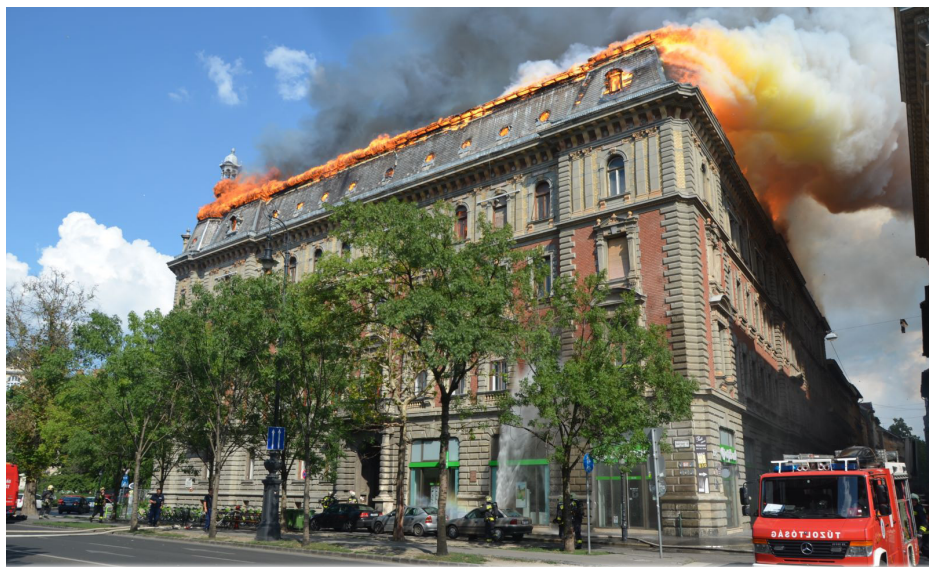
A lángoló épület

Katasztrófavédelmi Igazgatóság Műveletirányítási Ügyeletére, amely szerint az érintett emeletes lakóépület tetőszerkezete ég.

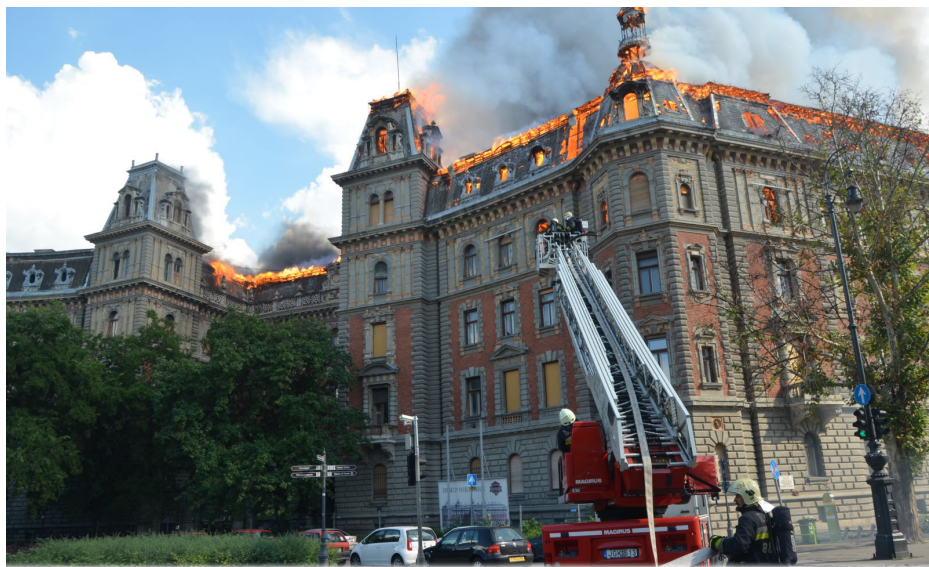
Külső felderítés alapján az épület hátsó, Szív utca felőli részénél a tető felett

Az első rajok 16:14-kor érkeztek

enyhe füstöt állapított meg. Az épületbe történő behatolási pontok felderítése után a riasztási fokozatot rögtön III-as kiemeltre módosította, és megkezdte az épületbe való felhatolást, helyszíni felderítést. Ezzel egy időben utasítást adott a tűzoltás előkészítésének módozatára, alapvezeték- és táplálás szerelésére.

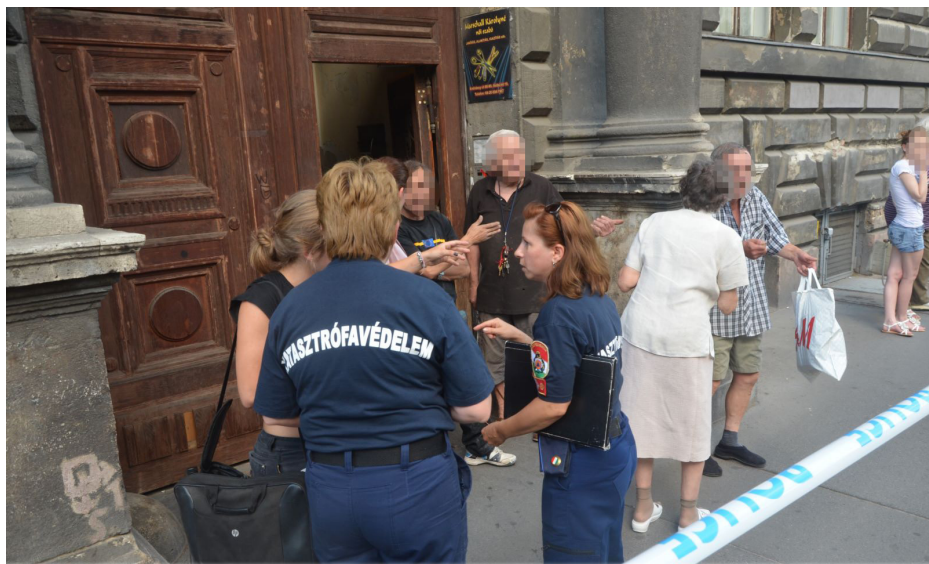
A lakók semmit sem tehettek

A padlástér, amely – a korábban megkezdett és félbehagyott építési munkálatok miatt - egy légtérből állt, tűzfalak és tűzgátló falak nélkül, nagyon rövid idő alatt teljes terjedelmében égett.

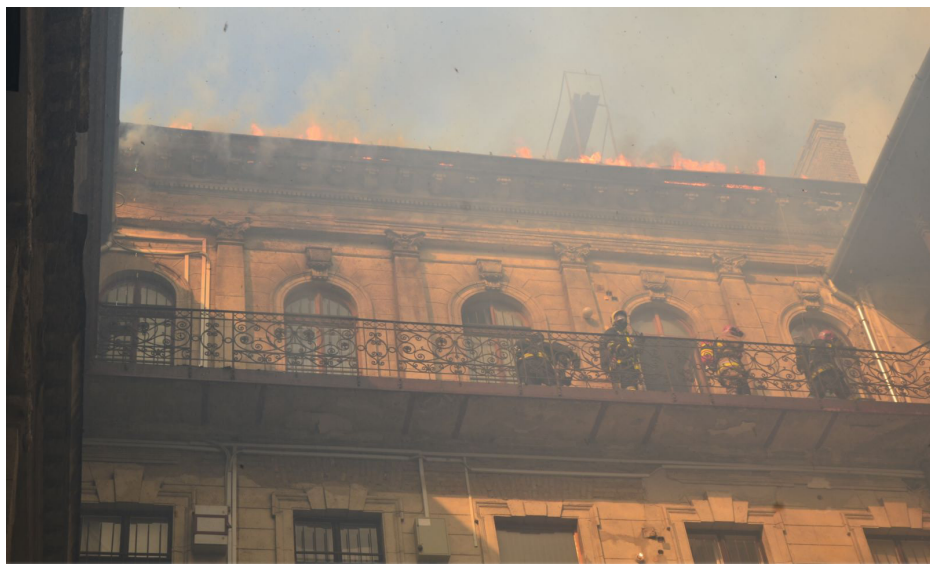
A beavatkozóknak nem volt könnyű dolga
