## VESZÉLYESANYAG-BALESET ESETTANULMÁNY

### Beazonosított anyag: etilén-oxid

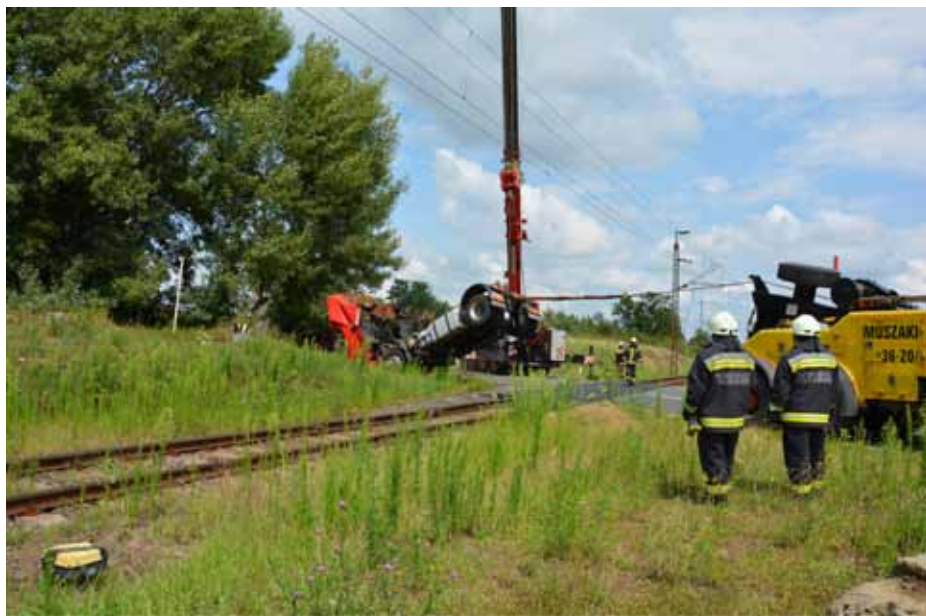
*A nyerges vontató szétválasztása, a sérült kiemelése*

A konténer sérülésmentességének megállapítását, majd a vezetőfülke daruval történő átfordítását követően kerülhetett sor a fülkébe szorult és elhalálozott járművezető kiszabadítására, amelyhez feszítővágó-berendezés segítségét vették igénybe. Ezt követően, a nyerges pótkocsit leemelték a szállított tankkonténerről, és kamionmentővel szállították el a helyszínről.

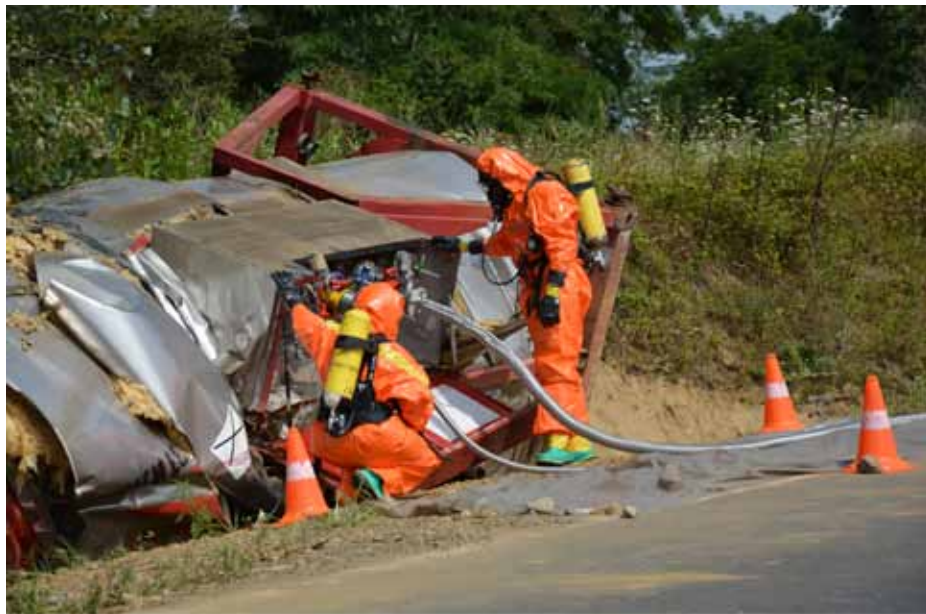
*A tartályban lévő etilén-oxid átfajtése*

A mentési tevékenységgel párhuzamosan intézkedés történt a veszélyes anyag eltávolítására is, amely a szállítmányozó vállalat feladata volt. A szállított anyag speciális tulajdonságaira tekintettel egy német cég szakemberei kerültek felkérésre az átfejtési tevékenység végrehajtására, amelyet a végig jelenlévő hivatásos tűzoltó erők biztosítottak, a rendőrség forgalomkorlátozása mellett. A 11 napig elhúzódó műszaki mentés időtartama alatt I-es, I-es/Kiemelt illetve II-es/Kiemelt riasztási fokozatok kerültek elrendelésre, amelynek során jelen voltak a kisvárdai, a záhonyi, a nyíregyházi hivatásos tűzoltók, továbbá a támogatásukra a Hajdú-Bihar Megyei Katasztrófavédelmi Igazgatóság hab-por konténere is riasztásra került. A művelet bonyolultságát mutatja az is, hogy a beavatkozás során tűzoltói állomány megszerelt két hab-vízágyút, két vízágyút, két „C” sugarat, két hab- és egy porsugarat.

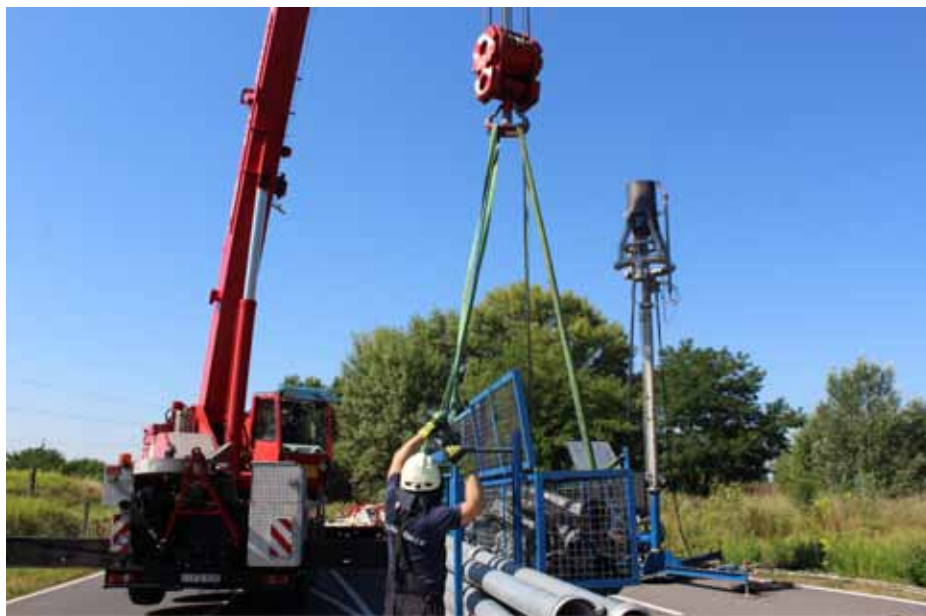
*A helyszíni megsemmisítéshez szükséges rendszer összeállítása*

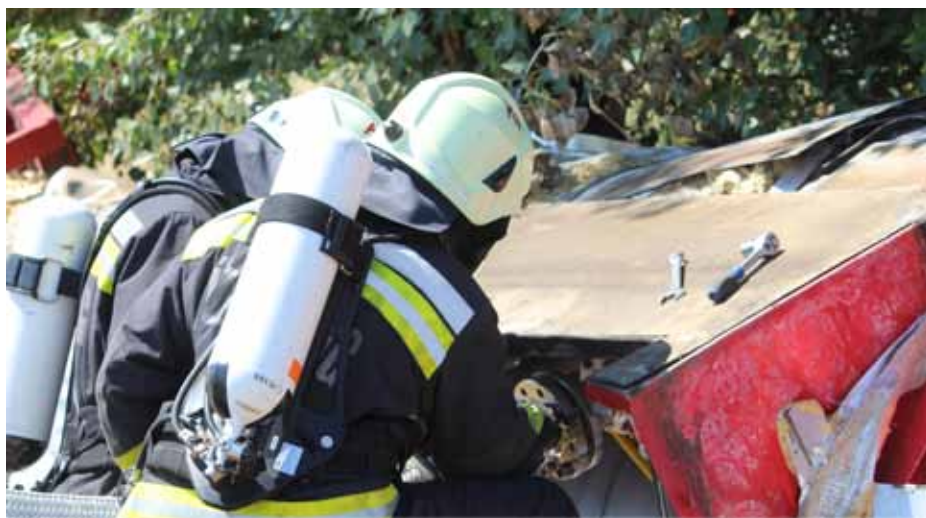
*A megsemmisítés előkészítése*

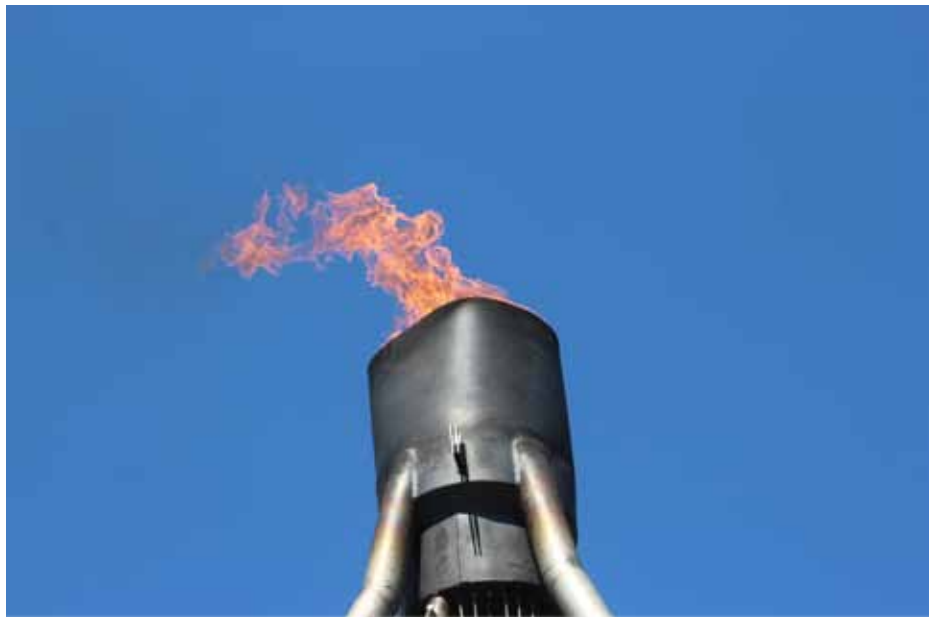
*A fáklyás égetés*

Az átfejtés július 27-én 09:15 órától 22:27 óráig tartott, amely során sikerült a szakembereknek a szállítmány több, mint 90 százalékát átfejteni és a helyszínről elszállítani. Mivel a további átfejtés nem volt lehetséges, így – egyedüli lehetőségként – ún. fáklyás égetéssel történt a megmaradt, 1860 kg veszélyes anyag megsemmisítése. Az eljárás során közel 1000 °C-on égetik el az anyagot úgy, hogy semmilyen veszélyes anyag nem kerül a levegőbe, illetve nem marad vissza a konténerben. A bonyolult művelethez külföldről érkező technológia és a kiképzett szakemberek, augusztus 2-án kezdték el a megsemmisítést és augusztus 3-án fejezték be.

A fáklyázás idején – a folyamatos biztosítást végző hivatásos tűzoltó egységeken túl – jelen voltak a Tiszaújvárosi FER létesítményi tűzoltóság munkatársai, akik MultiRAE PGM-6228 készülékkel folyamatosan mérték a tankkonténerben

lévő etilén-oxid koncentrációt. A mérések eredményeként megállapították, hogy a tartány etilén oxid tartalma az egészségügyi határérték, azaz 1 ppm mennyiség alá került 0,4 bar-os nitrogén párna alatt. A FER szakemberei a fáklyázást követően elvégezték a tartány nitrogénnel történő átmosatását és feltöltését, majd felhelyezték a végzárókat, amelyet követően sor került a sérült konténer elszállítására.
