# Elektromos hajók a Balatonon – Mit tehetünk, ha tűz van?

Rescue Security & Safety VII. ütem  
Magyar Tűzoltó Szövetség

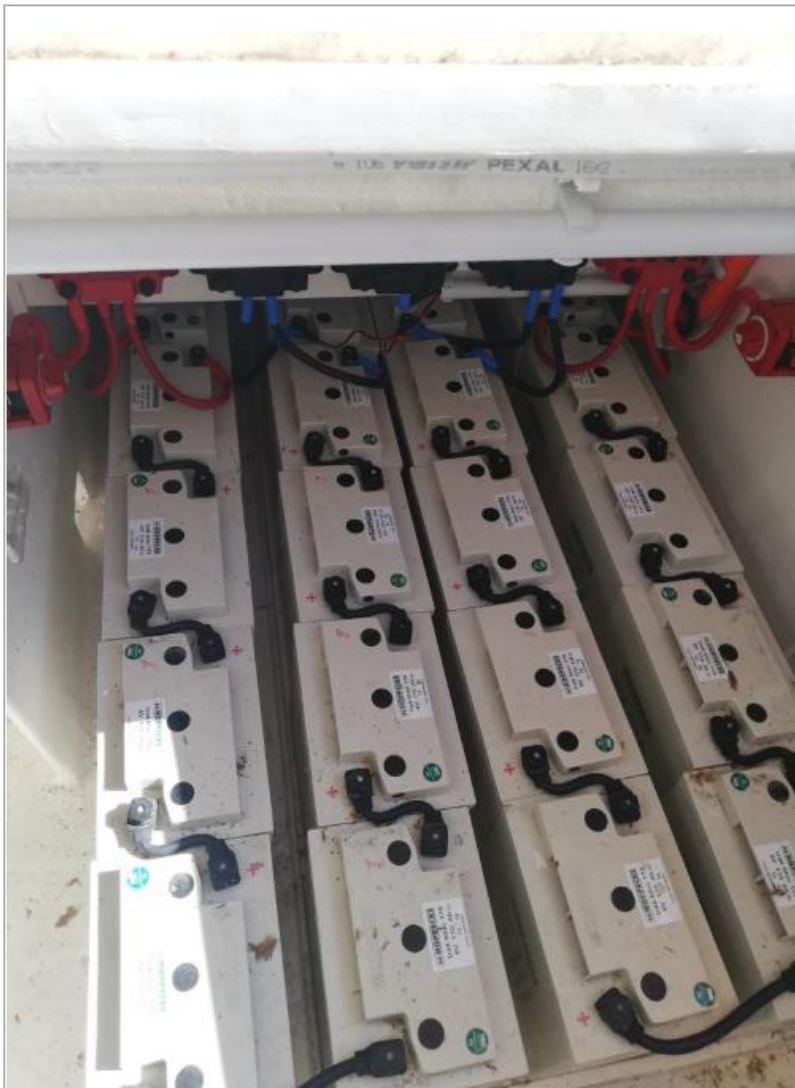
Sorba kötött akkumulátorok egy hajó padlólemeze alatt

- az akkumulátor helyének meghatározása (Ez az elektromos hajtásra tervezett hajóknál szinte mindig a hajófenéken van elhelyezve.) Ugyanakkor az átalakított vitorlásoknál elő fordul, hogy az orrészben, vagy hátsó kabinban kap helyet az akkumulátorcsomag, vagy annak egy része.
- a főkapcsoló helyének megállapítása
- a kábelezés vezetése, és ebből az erősáramú rész meghatározása (Mi marad áram alatt?)
- a búvónyílás(ok) helye, működése
- az akkumulátortér kialakítása, úrtartalma. (Az oltóvízszükséglet meghatározásához nagyon fontos az elválasztott térrészek felderítése, mert az oltóvíz szükségletet ezek összessége határozza meg.)

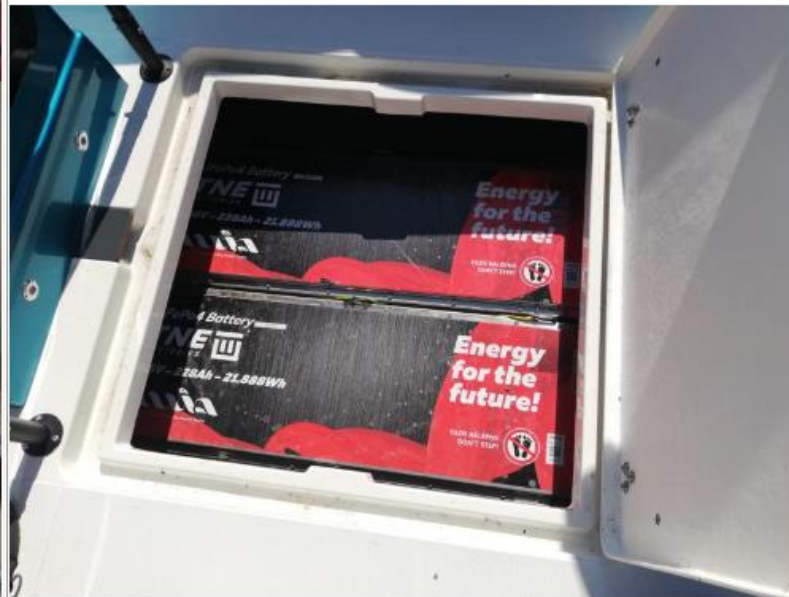
Az akkuk közel vannak a fedélzethez, tehát könnyen olthatók

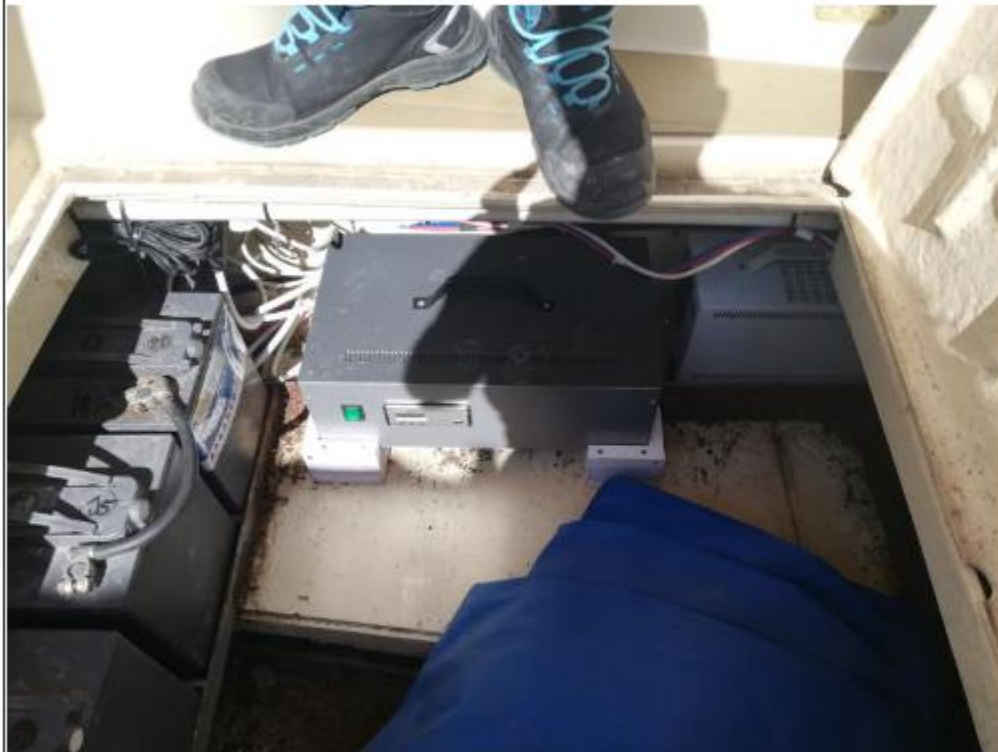
Hajóakkumulátorok, áramtalanító kapcsolóval

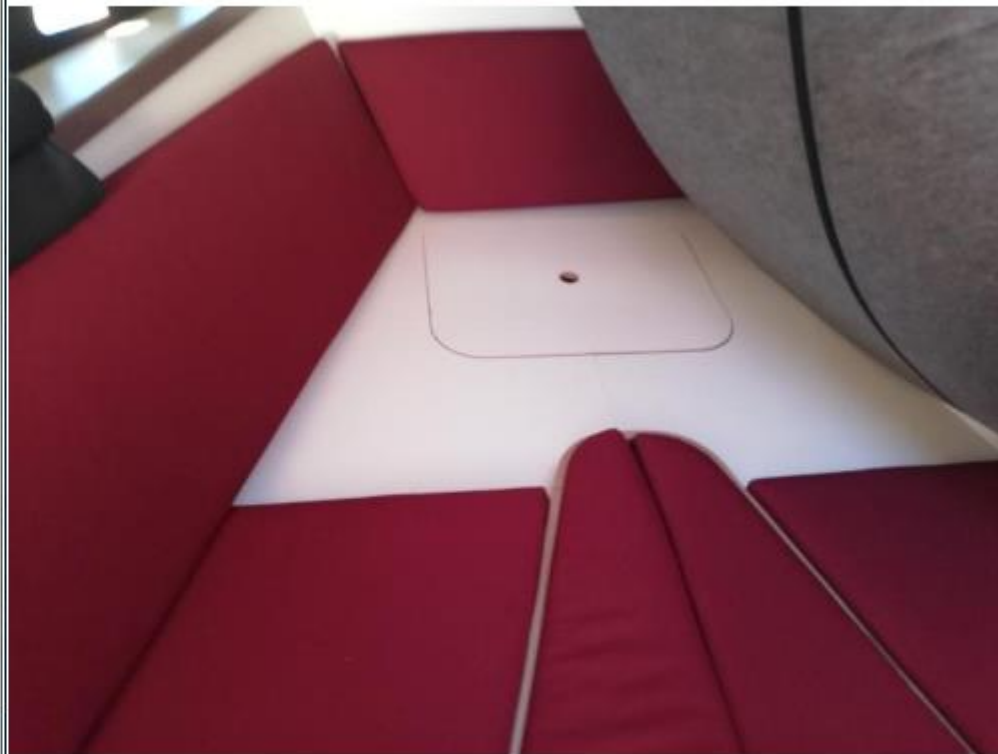
Ülőfelület, alatta az akkumulátorok szerviznyílása

- A hajó berendezéseinek tüze áterjed az akkumulátorra.
- Mindegyik esetben, az akkumulátortérben, a búvónyíláson keresztül kell beavatkozni. Célszerű az akkumulátort befogadó fenéktér kialakítását felderíteni, mivel ezek többször bordázottak, így a hűtésnél a bordázat segítheti az oltóvíz mennyiségének korlátozását.
- Az akkumulátorok vagy a hajófenék teljes területét vagy csak egy részét töltik ki. Ezt fontos, de nem könnyű felderíteni mivel sokszor csak korlátozottan látható a búvónyílásból a belső tér.

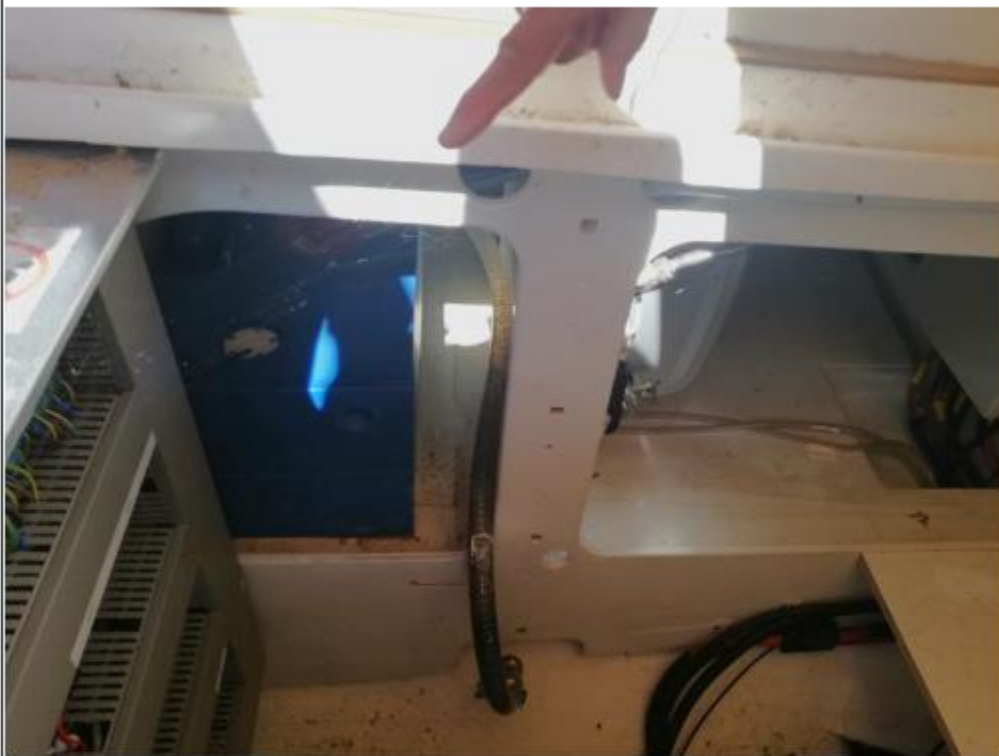
Az akkumulátor nagyon nehezen elérhető helyen van (segítők felül mutatja, mit kell nézni)....

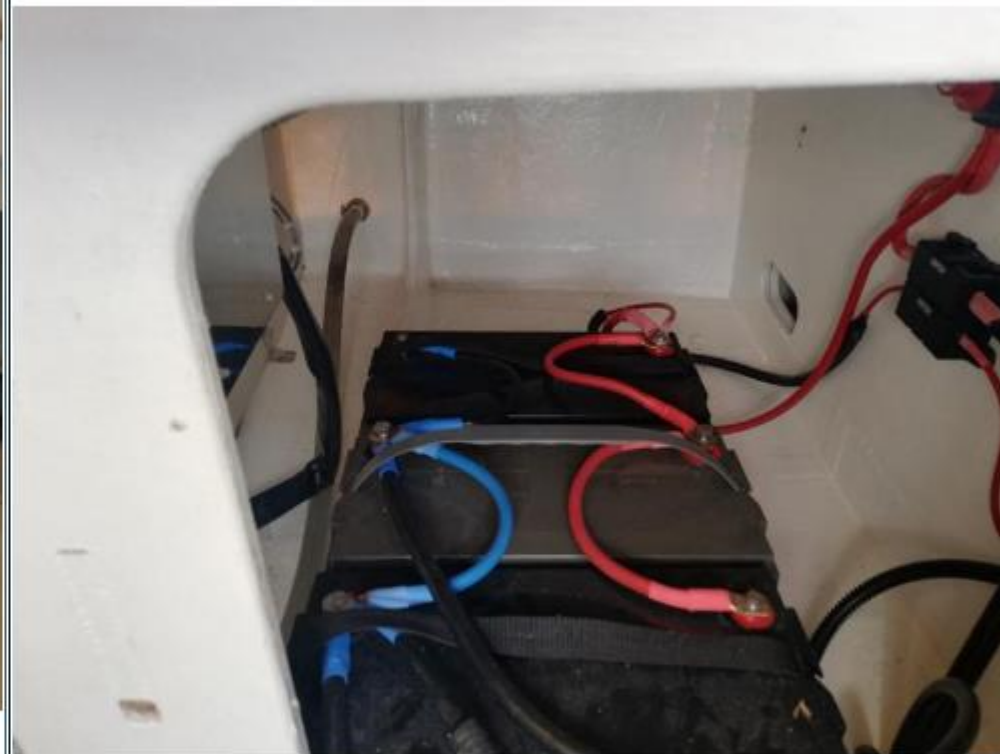
...és az akkumulátort tároló rekesz is nagyon szűk, így az oltás hatékonysága erősen kétséges

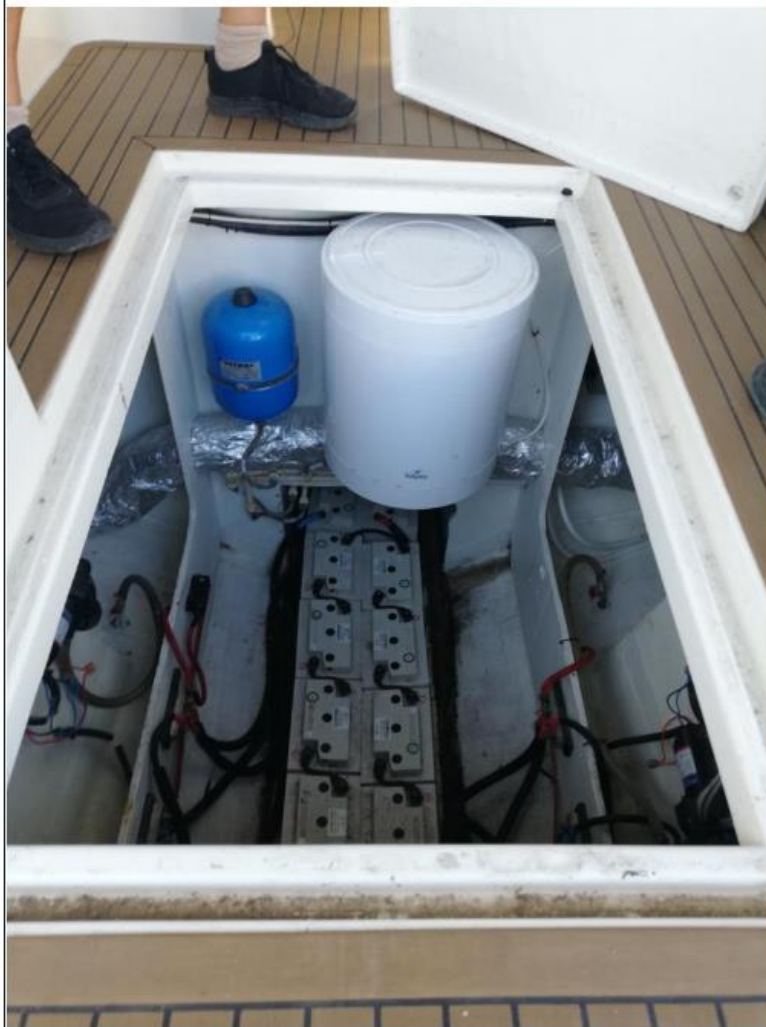
A fedélzetbe süllyesztett akkumulátortér már valamivel nagyobb...

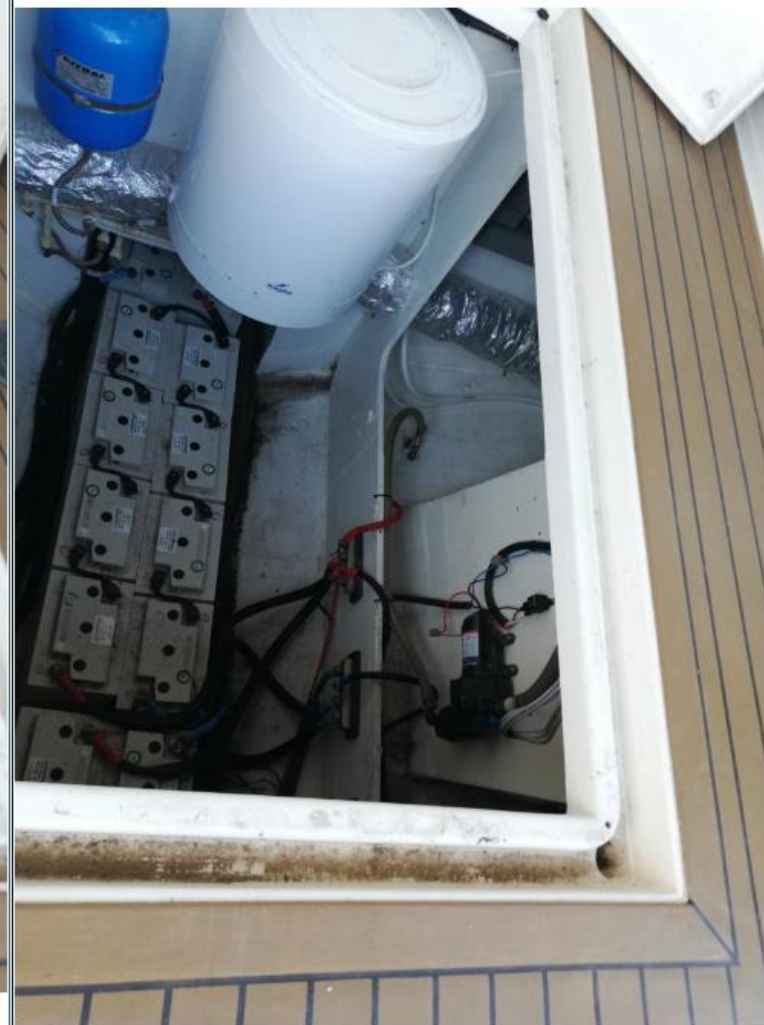
...az oltási munkák a fedélzet felől támadva, felülről az akkuteret elárasztva elvégezhetők

A fedélzetről történő oltásnál, hűtésnél a búvónyíláson keresztül lehet célzottan beavatkozni.
